TSE4213 的工作原理及其在 摩托车点火器中的应用

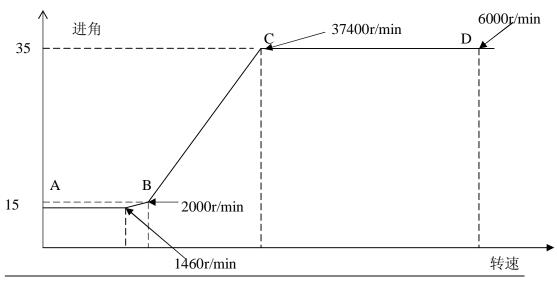
图 1.125 进角曲线

某车型发动机进角曲线如图 1 所示。其中 A-B 段为固定进角,因车型不同其固定进角大小也不相同; B 点后开始进角,并沿 B-C 曲线斜率随转速上升角度增大; 到达 C 点后,基本达到最大进角。从 C 点到 D 点,转速上升进角则基本保持不变。

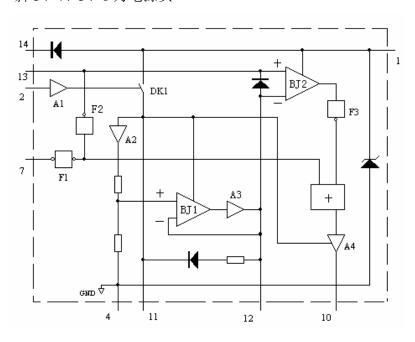
图 2. TSE4213 内部功能图

方框图如图 2 所示, 其中:

- ——脚1为电源输入;
- ——脚2为正脉冲输入;
- ——脚7为负脉冲输入;
- ——脚 8、9 为内部偏置:
- ——脚 10 输出点火器控制脉冲;
- ——脚 11、12 为恒流输出,给外部电容器充电;
- ——脚 13 为转速曲线形成;
- ——脚 14 为转速曲线充电电流调节;
- ——脚 3、4、5、6 为电源负

R3、C4、R4组成的正脉冲分离电路分别送到 IC1 的脚 7 和脚 2。这里需要指出,为了得到较好的线性,三极管 Q1、Q2 的 e、c 极反接使用。从图 2 和图 3 可以看出,由脚 2 输入的正脉冲打开内部开关 DK1,使脚 11 和脚 12 的外接电容器快速充电,脚 12 电压波形前沿幅度为脚 11 电压波形前沿幅度的 1/2。待正脉冲结束后,脚 11 经 R8 缓慢向 C6 放电,使脚 12 电位继续升高。在发动机转速较低的情况下,脚 13 积分电压大于脚 12 积分电压(V13>V12),波形见图 4(a)。此时 IC1 内部的 F3 输出为 "0"。当 PC 负脉冲出现时,实现一次点火。在发动机转速较高时,脚 13 的充电时间常数较大,积分电压小于脚 12 的积分电压(V13<V12),波形见图 4(b)。这时内部比较器 BJ2、F3 的输出为 "1",经过或门的作用,在脚 10 产生一个与低速工作时间相同的触发脉冲,但此脉冲的相位超前于 PC 负脉冲的下降沿 Δ 0。相位超前角度 Δ 0的大小与发动机转速有关,这样即实现了跟踪发动机转速变化,自动调整点火提前角的功能。在脚 7 输入负脉冲的作用下,使脚 13 积分器迅速放电,在 PC 负脉冲结束后,脚 13 重新开始

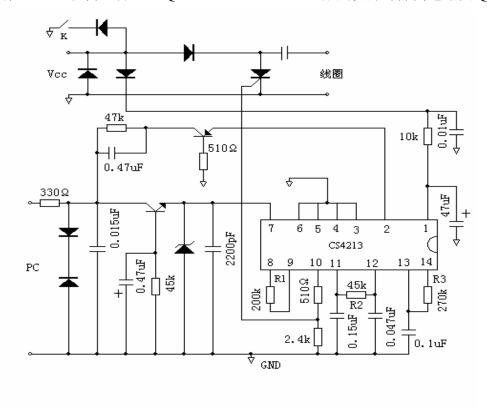
图 3. 点火器原理图

间隔大小也不相同。因此,时间间隔的大小,代表了当前发动机的转速情况, LZ4231 就是通过处理此感应脉冲来实现在不同转速下的不同进角大小要求。 用 TSE4213 组装的点火器原理如图 3 所示。

其工作过程是: PC 脉冲经过 R1、Z1、Z2、C1 组成的脉冲整形电路后,被限幅在±4.7V 以内,再经过 Q1、C2、R2、D5、C3 组成的负脉冲分离电路及 Q2、

为适应不同发动机进角曲线的不同要求,可以通过调节积分时间常数对 V12、V13 上升速率进行调节,即调节图 3 中的电阻 R8、Rx。

对策: 建议增加滤波电容 C1(0.01uF)和加大分压/限流电阻 R1, 建议 R1 取 15K Ω ~20K Ω 。

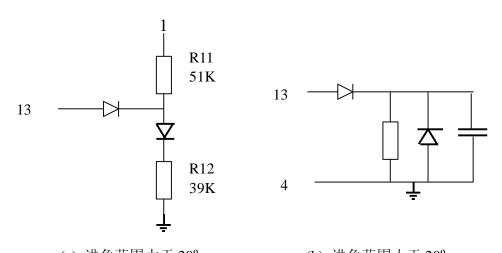
(a) 进角范围大于 20° (b) 进角范围小于 20° 图 5. 进角范围调节电路

TSE4213 的进角范围为 20°。若进角要求大于 20°,可以在脚 13 接入图 5 (a) 电路,使脚 13 充电曲线变平坦,以便扩大进角调整范围达 30°左右。当进角范围要求小于 20°时,可外接图 5 (b) 电路,使进角范围缩小到 15°左右。
